## 事故分析と論評

### はじめに

第1部では、労働災害、鉄道・航空機・自動車の事故、火災・爆発事故、製品事故、医療事故など、様々な領域における事故事例の分析と論評を行った27編を掲載する。事故事例の大部分はわが国で発生した事故であるが、一部は海外での事故事例である。事故の発生時点からみると、基本的には近年話題となった事故を撮りあえているが、一部には一世紀以上前の歴史的事故も含まれている。

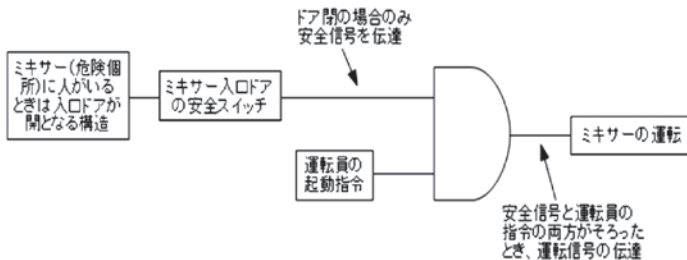
安全信号の伝達による起動－安全確認型システム

国際安全規格の考え方によれば、「安全の確認」があつて初めて運転できる仕組みが組み込まれていることが必要である。札による「危険の通報」では、作業者が札の掲示を忘れれば起動が許可されるし、札がかかっているにもかかわらず運転員が見落とせばやはり起動されてしまう。安全教育で補って事故の発生確率を下げることはできても、根本的な解決にはならない。この事故であれば、ミキサーの入口ドアに、ドア閉のときのみ安全を通報し、それを受けたときのみ運転員の起動操作が有効となる仕組みを設置してあれば、事故は防げた。この仕組みの原理を図に示す。このように、「安全の通報に基づく起動の許可（通報が途切れれば、たとえ実際には安全でも起動しない）」と「危険の通報による起動の停止（通報が途切れれば、たとえ実際には危険でも起動できる）」では、雲泥の差がある。
